ケーブル技術スタッフの機器チェック!

光カプラ

豊島ケーブルネットワーク(株) 技術部 部長 上山裕史

今回は「光カプラ」を1.5 μ m帯で使用すると障害が発生する例を紹介します。

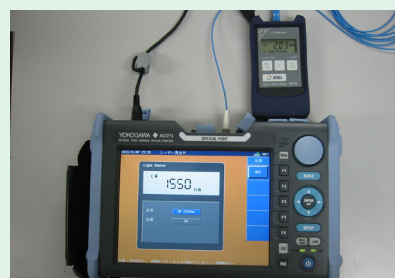
写真3:測定の様子

実際にフィールドから回収してきた光カプラの分配比を測定した様子を写真3に示します。下側にあるのが横河AQ7275で光源として利用しています。右上にあるのが光パワー計です。写真4は回収してきた光カプラに測定のためのSCコネクタを接続した様子です。結果は1.3 μ m帯できれいに50:50になるのに対して、1.5 μ m帯では95:5と極端に片寄る結果となりました。この問題は製造会社に問題があるのではなく、製造当時1.3 μ m帯でしか保証されない分配比を1.5 μ m帯でも同様と想定することにあります。このようになる確率は当社の場合20-30%となり、片側ルートの光パワーが極端に低くなるという現象になります。

HFC(光一同軸ハイブリッド)ネットワークの老朽化でリニューアルのステージに立たされたケーブルテレビ局は、光カプラが途中に入る場合、安易に1.5 μ m帯を利用するのは止めたほうが良いといえます。上り

下りとも1.3 μ m帯を利用していた光ノードアンプを1.5 μ m帯に変更するのは十分な事前の考察が必要です。ただし、1.3 μ m帯零分散シングルモード(SM)の光ファイバを1.5 μ m帯で利用するのは一般的なので、これと混同してはいけません。
